## 救急車のテールランプ（後部電灯）について

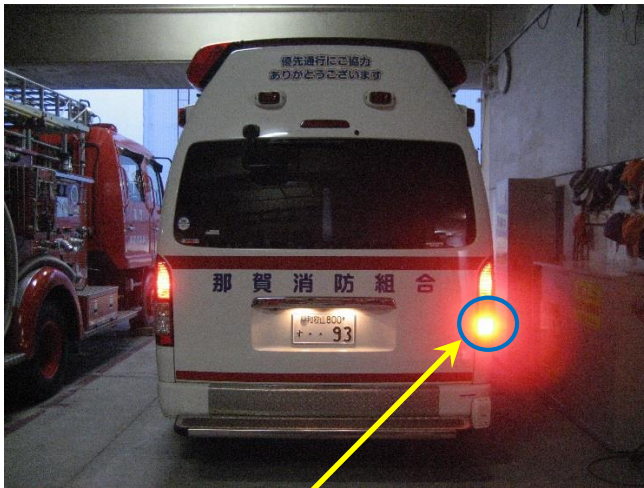
リヤフォグランプ点灯時（右側）

現在、運用している救急車の中に、右側が（リヤフォグランプ）・左側は（バックランプ）となっている車種があります。

（リヤフォグランプ）は後方からの視認性を向上させるためのもので、点灯し走行している場合、右側のみ赤色点灯となります。

※現在の法令では、リヤフォグランプが1灯の場合は車体中央か車体右寄りに取り付けることとされています。

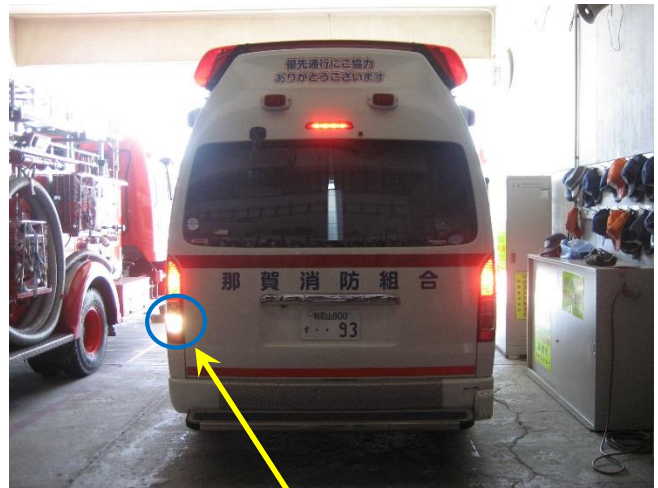
バックランプ点灯時（左側）
